**ДИНАМИЧЕСКИЕ ИСПЫТАНИЯ МАШИН - ЭФФЕКТИВНЫЙ МЕТОД ОЦЕНКИ  
ИХ ТЕХНИЧЕСКОГО СОСТОЯНИЯ**

*Динамические испытания бумагоделательной машины показали уменьшение частот собственных колебаний и жесткости фундамента. При тщательном осмотре фундамента обнаружены трещины. Даны рекомендации по усилению и ремонту фундамента.*

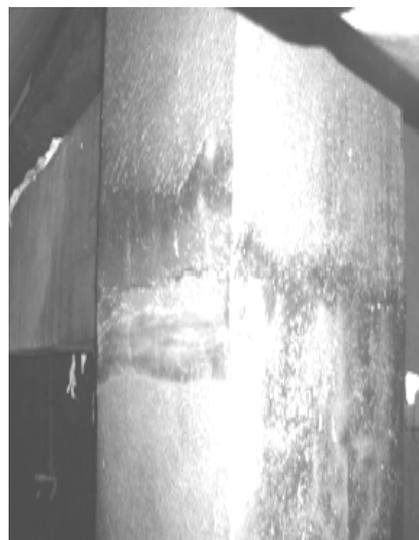
При последующей эксплуатации бумагоделательной машины (БДМ) №1 произошло повышение амплитуды вибрации станины третьей сушильной группы. Повторные динамические испытания БДМ № 1 были выполнены в январе 2009 года. Выявлено уменьшение низшей собственной изгибной частоты колебаний станины третьей сушильной группы. Это вызвано уменьшением жесткости фундамента из-за наличия дефектов. При тщательном осмотре обнаружены трещины в колоннах фундамента БДМ (рис.1).

Длины трещин составляют от 200 до 600 мм. При работе машины стороны трещин имели относительные перемещения, т. е. в местах образования трещин образовался своеобразный «шарнир», который уменьшил жесткость фундамента. Это привело к изменению динамических характеристик сушильной группы. Кроме того, раскрытие и закрытие трещин на колоннах способствовало их развитию. Частота раскрытия трещин соответствовала частоте вращения сушильных цилиндров. При осмотре выявлено, что железобетонная шинная балка и колонны с приводной стороны пропитаны машинным маслом, которое подтекает из паразитного привода. Это привело к уменьшению прочностных свойств железобетона.

при одной и той же скорости 1000 м/мин возросла в поперечном направлении с 1,4 мм/с до 5,4 мм/с, в продольном – с 1,3 мм/с до 6,9 мм/с. Амплитуда вибрации станины увеличилась в поперечном направлении в 3,9 раза, в продольном в 5,9 раз. Особенно амплитуда вибрации увеличилась с приводной стороны станины. Это вызвано уменьшением жесткости фундамента из-за наличия дефектов.

**Рис. 1 - Трещина в колонне КМ-9 с приводной стороны третьей сушильной группы БДМ**

Низшая частота собственных изгибных колебаний фундамента за период между обследованиями понизилась в поперечном направлении с 3,8 - 3,9 Гц до 3,3 - 3,4 Гц, в продольном направлении с 8,4 - 8,6 Гц до 7,7 - 8,0 Гц.

Причиной такого снижения является наличие дефектов фундамента. Это соответственно привело к уменьшению критической скорости машины от центробежных сил инерции сушильных цилиндров с 1050 - 1110 м/мин до 950 - 980 м/мин.

Масса сушильной группы за период между динамическими испытаниями практически не изменилась, а частота свободных колебаний понизилась. Следовательно, жесткость фундамента из-за наличия дефектов понизилась на 24 % в поперечном направлении и на 15 % в продольном.

После анализа причин образования трещин фундамента был проведен его ремонт и усиление (рис.2).

Установлены элементы жесткости фундамента и выполнен ремонт дефектных колонн.

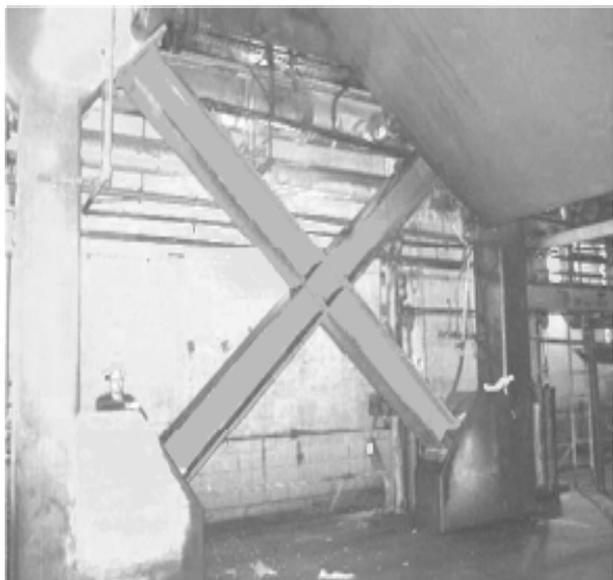
**Рис. 2 - Усиление фундамента сушильной части БДМ**

Частоты свободных колебаний отремонтированного и усиленного фундамента увеличились на 3 % - 5% по сравнению с бездефектным фундаментом. Жесткость отремонтированного и усиленного фундамента соответственно увеличилась на 5- 9%. Это привело к смещению резонансных зон станины. Сейчас резонансные колебания станины от центробежных сил инерции сушильных цилиндров проявляются на скоростях машины  $V_M = 1120...1150$
